AUGUST 2024
VEJLE KOMMUNE

MEMBRANEN

KORTLÆGNING AF EKSISTERENDE FORHOLD

Rapport

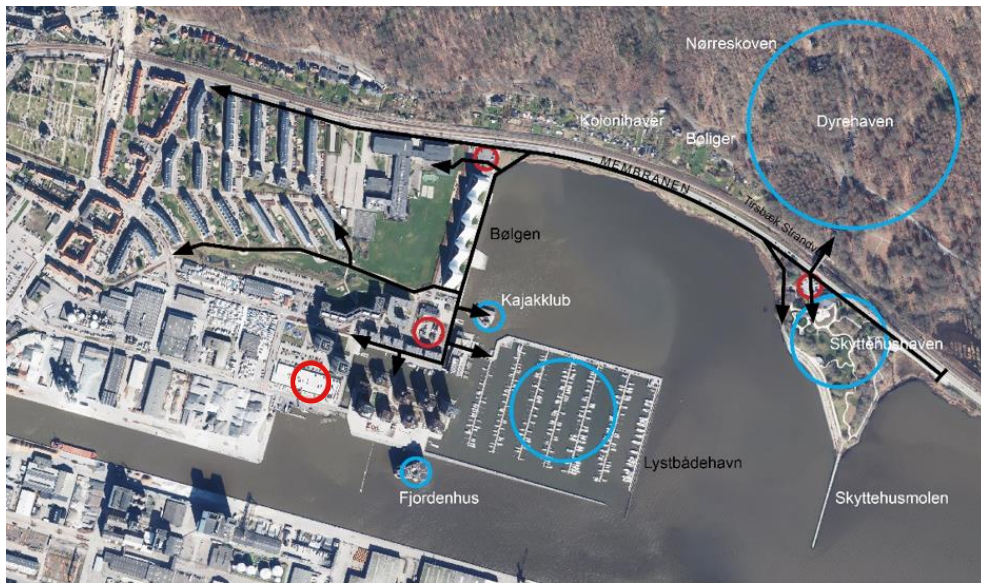
Figur 2-7 Luftfotoet viser fodgængeradgange (sorte pile) Parkeringspladser (røde cirkler) og attraktioner i området (blå cirkler)

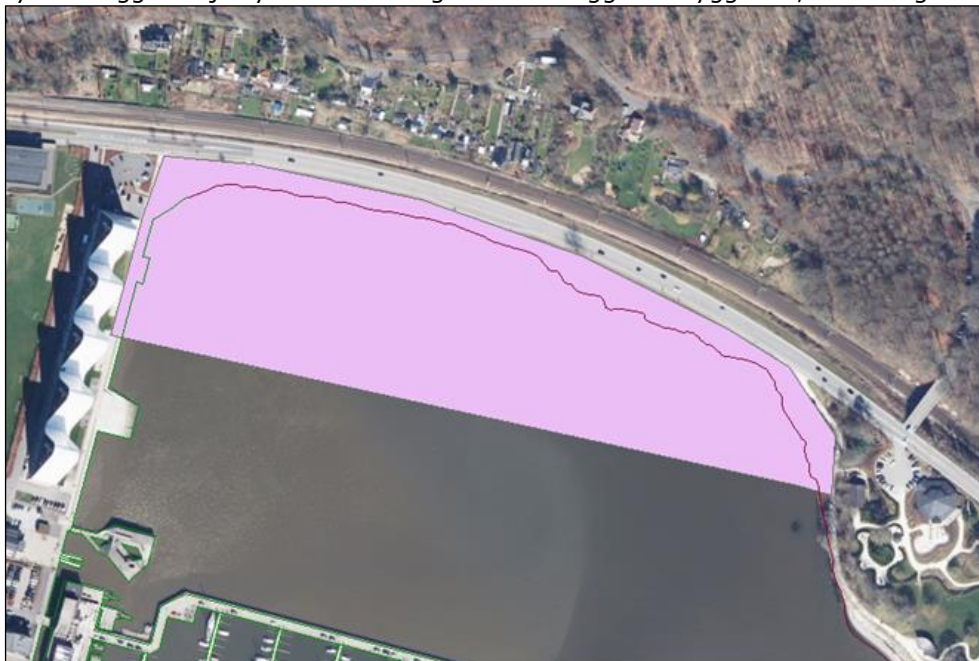
Figur 3-1 Afgrænsning af projektområdet med optegnet havne- og kyst linje (grøn og rød hhv).

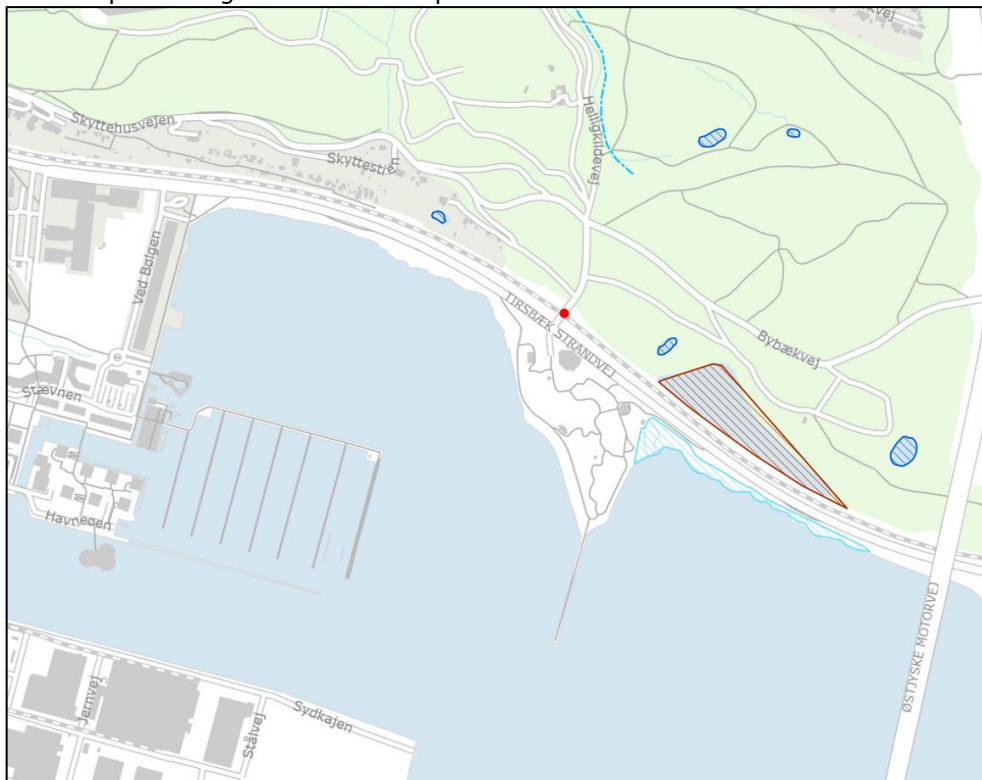
Figur 3-2 Beskyttede naturtyper omkring projektområdet. De beskyttede naturtyper i eller nær undersøgelsesområdet udgøres af søer (skraveret mørkeblå), mose (skraveret brun) og strandeng (skraveret lyseblå). Derudover findes der et beskyttet vandløb (lyseblå stiple linje) nord for projektområdet, og en fredet bro, Skyttehusbroen (rød prik).

Inden for projektområdet forekommer der ingen § 3-beskyttede naturtyper, men som det fremgår af Figur 3-2, grænser projektområdet op til naturområder beskyttet efter naturbeskyttelseslovens § 3. Disse arealer er beskyttet mod tilstandsændringer, så indgreb der vil have en påvirkning vil kræve en dispensation.

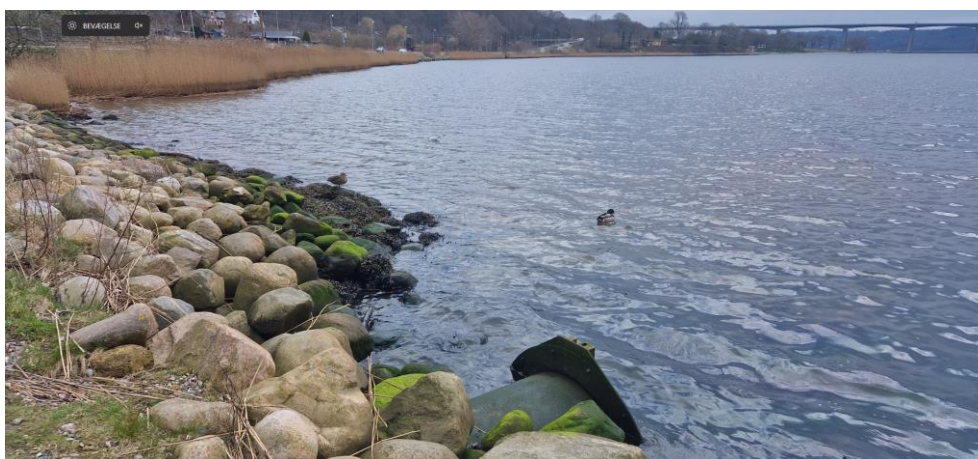
Figur 3-6 Fra projektområdets nordvestlige hjørne mod øst. Her ses regnvandsudløbet og kystsikringen af kampesten i forgrunden og rørsumpen af tagrør i overgangen mellem land og vand.

Projektområdet rummer blot en smal terrestrisk zone mellem vandet og vejen. Her er yderst en opskylszone, hvor bræmmer af opskyllet materiale dominerer. Opskyllet bestod primært af lav klørtang, søsalat, enkelte skud fra alm. Bændeltang (Ålegræs), tagrør og affald. Længst mod vest forhindrer en bred bræmme af kampesten (kystsikring) vegetationen i at etablere sig.

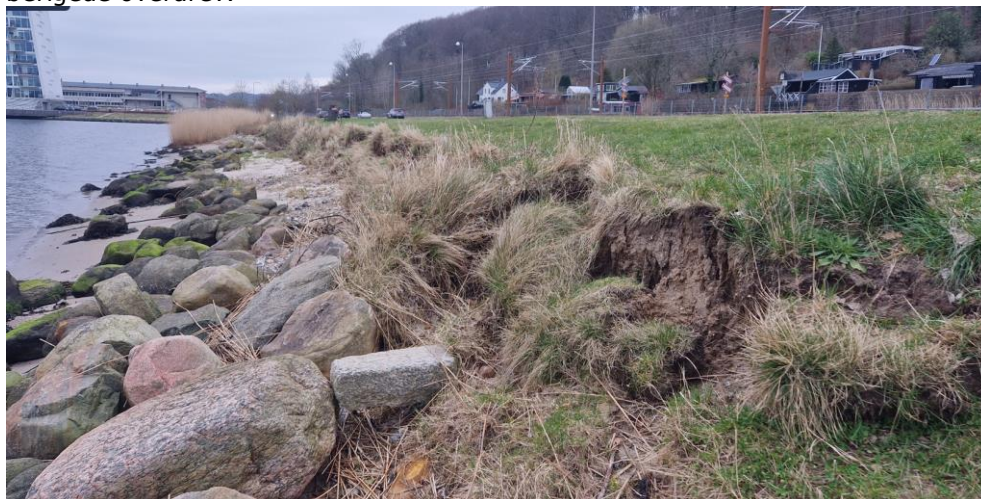
Figur 3-9 Foto taget mod vest, som viser kystsikring med spredte kampesten, fravær af tagrørssump samt en erosionspræget skrænt.

Bag opskylszone er der på de stejleste steder en lav, erosionspræget skrænt, og ellers en zone med græsdomineret plæne, stedvist med arter, som også kan findes på næringsberigede overdrev.

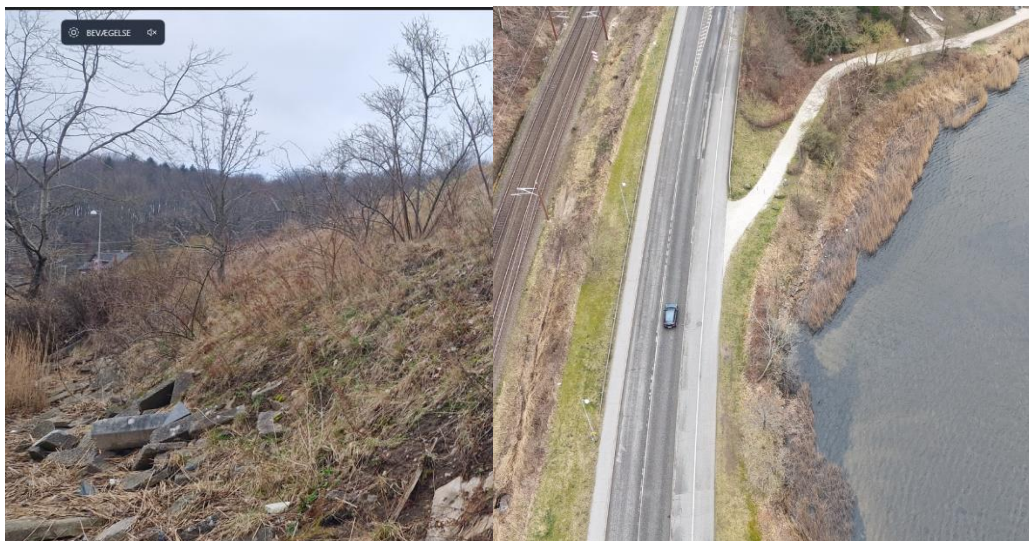
Figur 3-10 Foto og dronfoto af den nordøstligste del af projektområdet, hvor overgangen fra vand til land markeres af en højere kystskrænt bag tagrørsumpen.

Mod øst hæver landskabet sig, og langs kysten findes her en kystskrænt, som er præget af erosion samt spredt buskads.

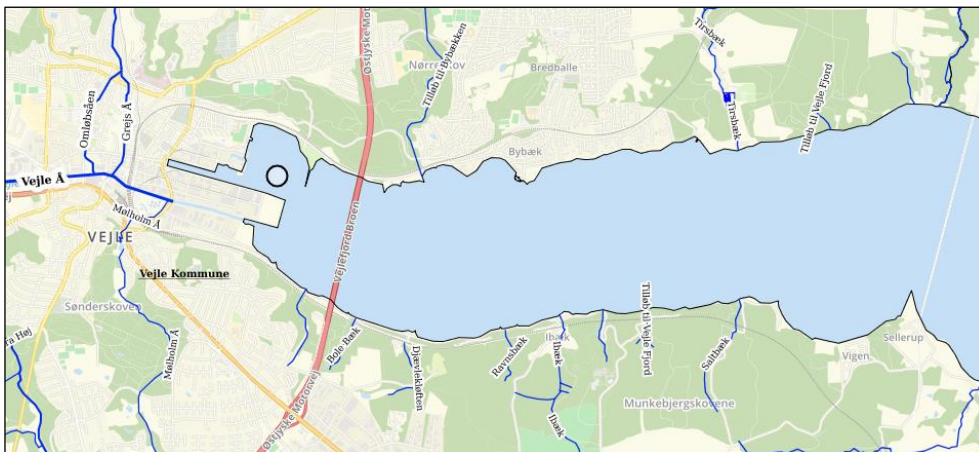
Figur 3-14 Å-udløb til Vejle Inderfjord.

Der er ingen naturlige å-udløb inden for projektområdet, men der er flere udløb inde for få kilometer af projektområdet, herunder Vejle Å, Bybækken (nordsiden), og Hørmøllebæk og Bole Bæk (sydsiden). Jvf. Ørredkort er der registreret yngel af hhv. ørred, ål og tre-pigget hundestejle nær udmundingen af disse, se Figur 3-14.

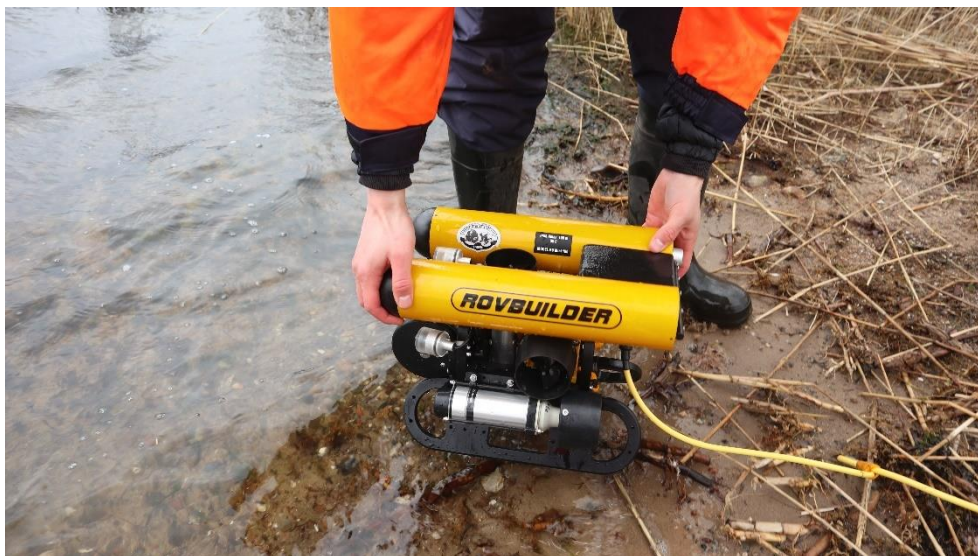
Figur 3-15 ROV, Fjernstyret undervandsfartøj (Remotely operated vehicle) benyttet til kortlægning af fjordens bund indenfor projektområde.

Der blev d. 14. marts 2023 udført en besigtigelse af bunden inden for projektområdet ved hjælp af ROV.

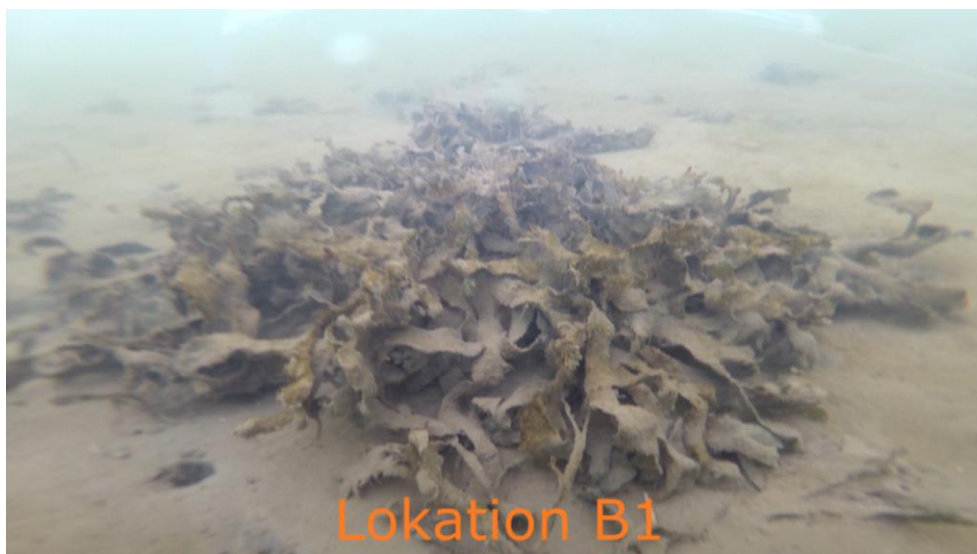
Figur 3-17 Lokation B1, lav klørtang dækket af fedtemøg. Se bilag for øvrige lokaliteter fra ROV.

Der blev primært fundet mudderbund, med enkelte områder med delvis dække af lav klørtang. Der var steder med sporadiske levende muslinger, og enkelte klynger af levende blåmuslinger, se Figur 3-17 Lokation B1, lav klørtang dækket af fedtemøg. Se bilag 2 for yderligere fotos af de enkelte lokaliteter fra ROV.

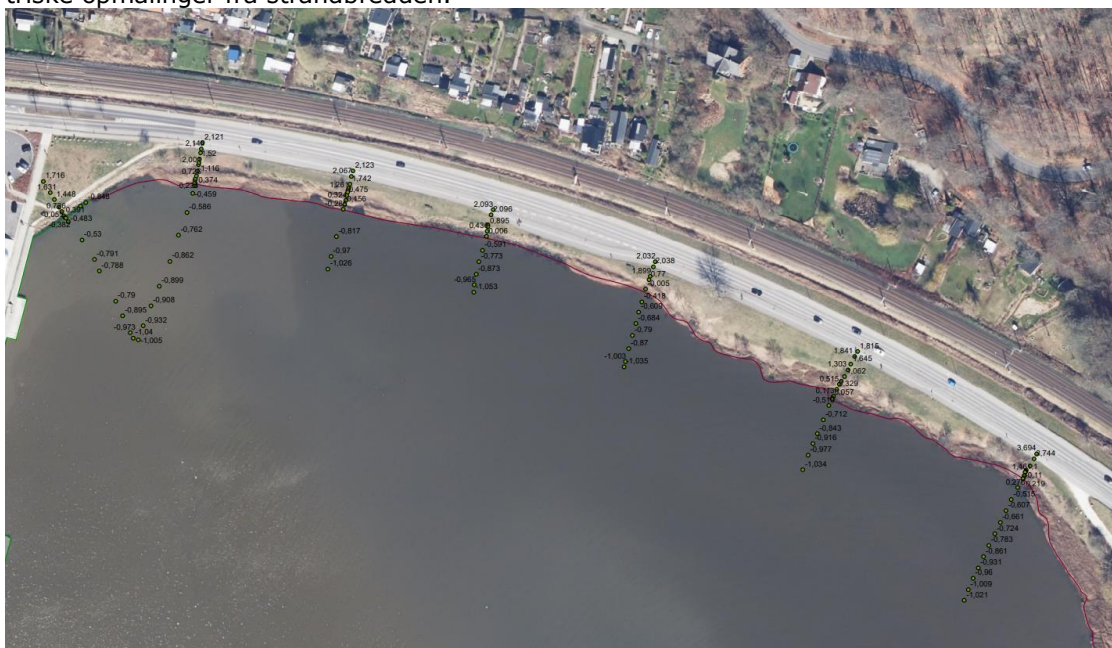
Figur 4-1 Udførte opmålinger fra kyst ud i vandet lavet på lokaliteten.

Vejle Fjord strækker sig ca. 19 km fra Trelde Næs til Vejle By. Området er ca. 5 km bredt ved Trelde Næs og ca. 1,3 km ved Vejle Fjord broen. Dybden varierer fra ca. 13-14 m i den østligste del af fjorden til ca. 3 m under broen. I området omkring Membranen vest for Skyttehus Odden er vanddybden generelt mindre end 1,5 m jf. søkort og simple bathymetriske opmålinger fra strandbredden.

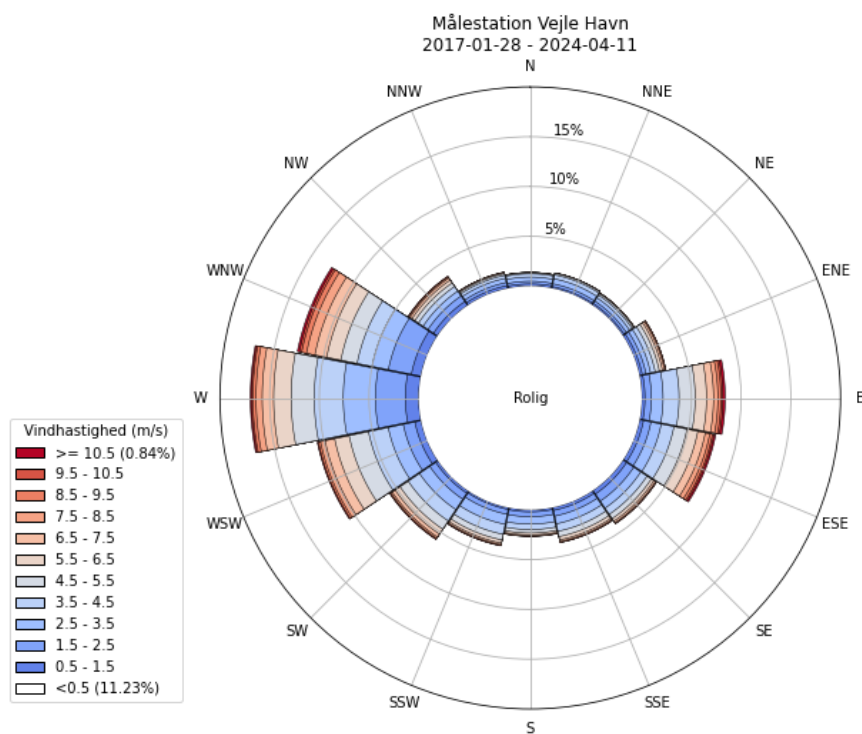
Figur 4-5 Vindrose for målte vindhastigheder i 10 m højde hvert 10 min ved Vejle Havns målestation i perioden 2017-01-28 til 2024-04-11.

Der er udført en ekstremværdianalyse til bestemmelse af ekstreme vindhastigheder baseret på de præsenterede vinddata, se Figur 4-5. Det ses at vindhastigheder fra øst-sydøstlige retninger (120°N) generelt er højere end fra østlige retninger (90°N).

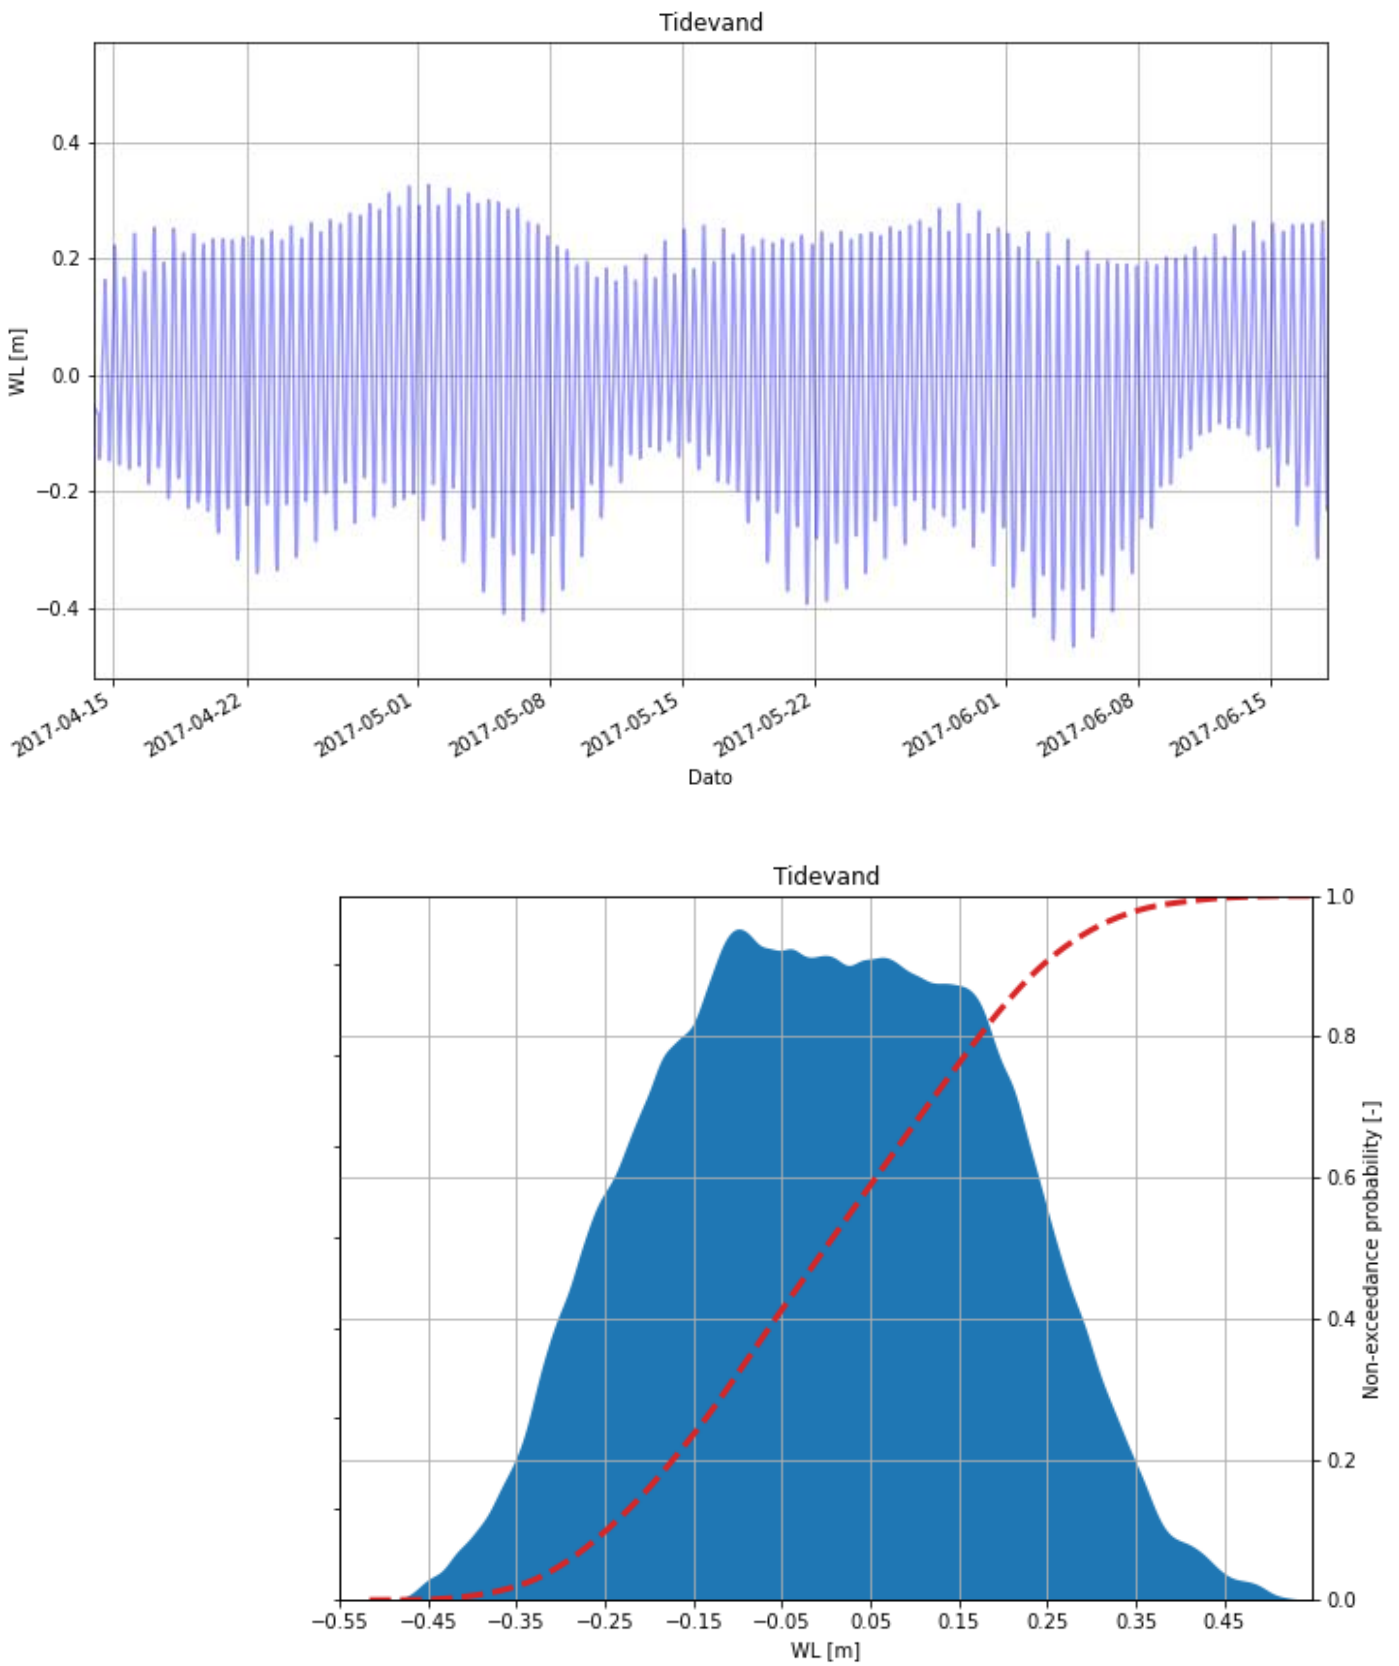
Figur 4-6 Tidevandsanalyse (Vejle). (Øverst) Eksempel på tidevandsvariation. (Nederst) Sandsynlighedsfordeling.

I de indre danske farvande er tidevandet betydeligt mindre, som også vist i Figur 4-6. For at bestemme tidevandets størrelse ved Vejle er der foretaget en harmonisk analyse af vandstandsmålingerne i Vejle i programpakken Utide. Analysen viser at der er to tidevandsperioder i løbet af en 24 timers periode, og at tidevandsforskellen er ca. 0,3-0,7m.

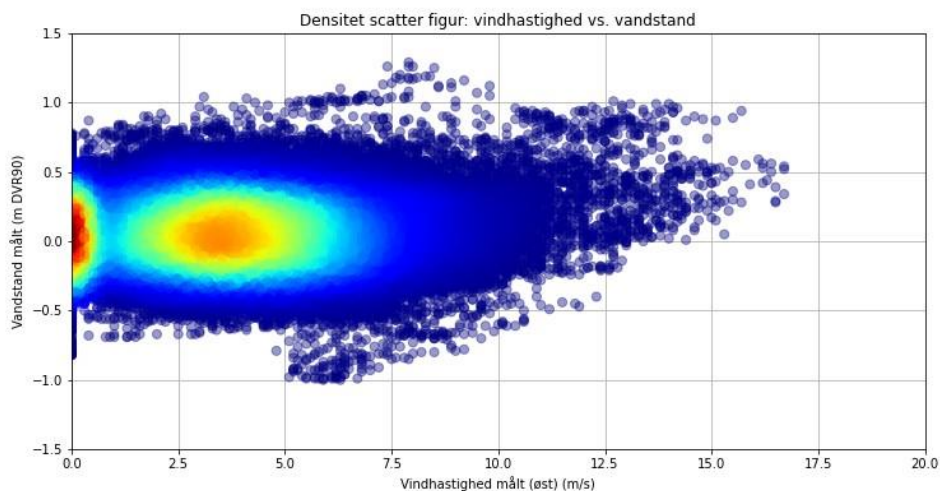
Figur 4-7 Densitet scatter plot af målt vandstand med samtidig østfra kommende vind (0°N-180°) i perioden 2017-2024, Vejle Havn.

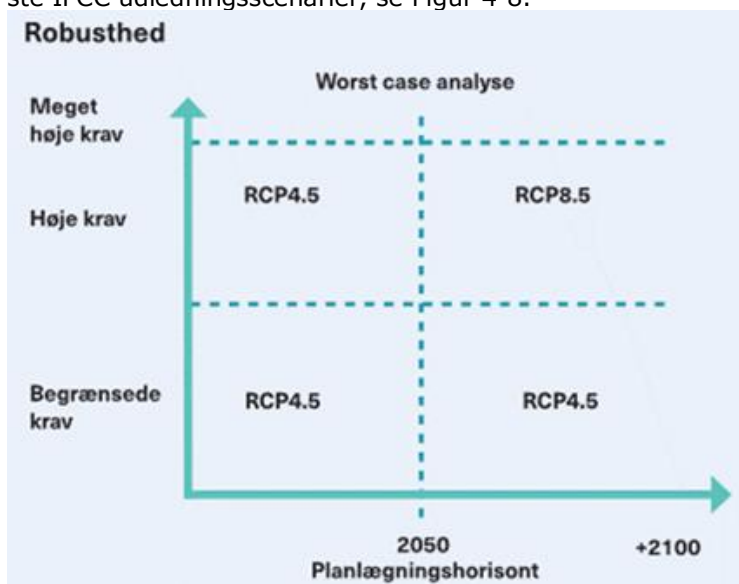
Figur 4-8 Valg af udledningsscenarioer som funktion af planlægningshorisont og robusthed, jf. "Vejledning i anvendelse af udledningsscenarioer, DMI, 2018. Bemærk at RCP8.5, og RCP4.5 svarer til hhv, SSP5-8.5 og SSP2-4.5 scenarier i IPCC's seneste klimarapport.

2018 en vejledning til brug af udledningsscenarioer, som stadig vil være relevant med seneste IPCC udledningsscenarioer, se Figur 4-8.

Planlægningsskemaet fra DMI viser at hvis planlægningshorisonten, heraf levetiden, rækker ud over år 2050 og der samtidig er høje krav til robustheden bør det værste udledningsscenarioer (SSP5-8.5) benyttes i projekteringen.

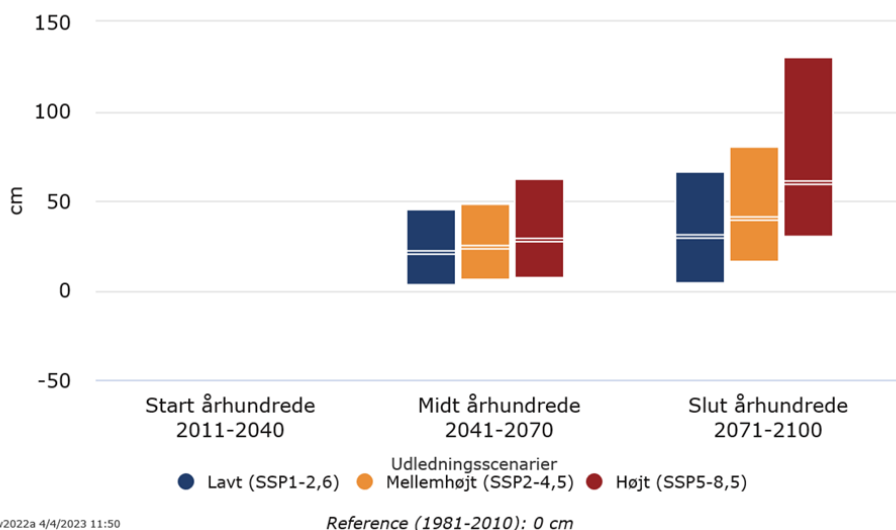
Figur 4-9 Ændring i middelvandstand (cm) i Danmark mellem 1981–2010 og fremtidsperioderne 2041–2070 og 2071–2100. Figuren viser både den forventede vandstandsstigning under hvert udledningsscenario og usikkerheden. ”www.klimatilpasning.dk/viden-om/fremtidens-klima/klimaaendringeridanmark/aendringer-i-havniveau/”

Figur 4-9 viser ændringen i middelvandstanden for forskellige perioder og scenarier. Figuren viser også at der er meget stor usikkerhed - selv indenfor hvert scenarie.

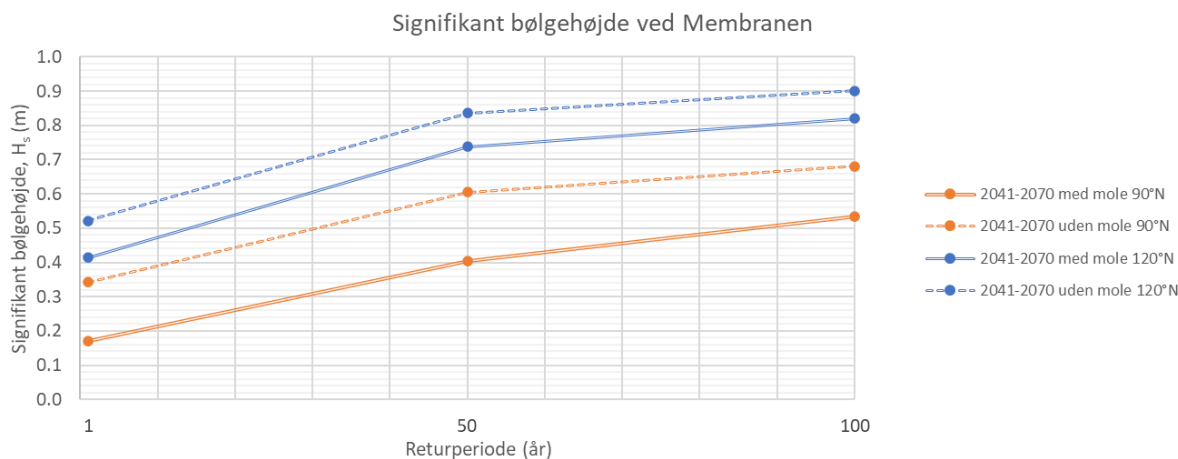
Figur 4-16 Signifikant bølgehøjde ved Membranen

Figur 4-16 viser den signifikante bølgehøjde som funktion af returperioden ved Membranen for scenarierne udført for midt århundrede (2041-2070) med og uden Skyttehusodden. Det ses generelt at bølgehøjden er størst for vindretningen 120°N (SSØ), som forventet, da det giver et længere frit stræk ind mod projektet området. Ligeså forventes bølgehøjden også at stige hvis man fjerner Skyttehusodden, hvilket også bekræftes af udførte modellerede bølger. For ekstreme storme, som en 50 og en 100-års hændelse ses det at bølgehøjden antager værdier på over $H_s=0,7m$ for en SSØ vindretning. Dette kan forklare det skår som der i dag ses midt på strækningen langs Tirsbæk Strandvej, hvor denne erosion er forsøgt forhindret ved dumpning af sten. Det betyder at også den fremtidige strækning af Membranen skal tage højde for bølger under storm. De anlagte areal kan tænkes udført med flade kystanlæg eller lign., som ikke stikker ud i landskabet, men som giver den nødvendige beskyttelse.

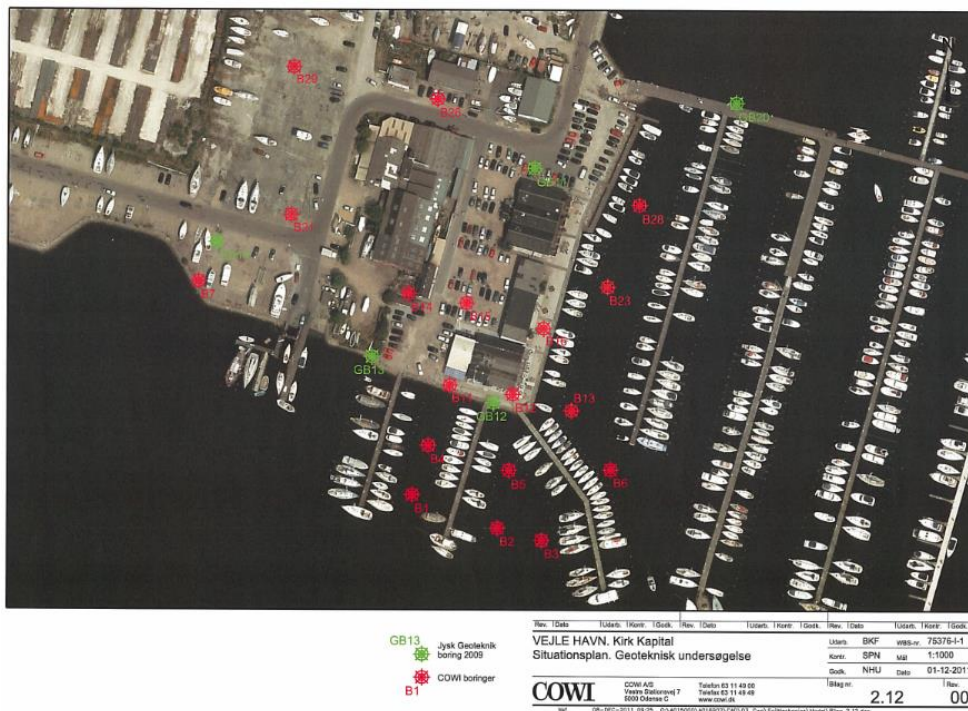
Figur 5-2 Situationsplan: Boringer Fjordehus.

I 2011 har COWI lavet 3 geotekniske undersøgelsesrapporter, som bygger videre på en geoteknisk undersøgelse fra Jysk Geoteknik A/S fra 2009. Situationsplanen over udførte boringer kan ses på Figur 5-2. Lystbådehavnen og Fjordenhus ligger i forlængelse af Nordøstpassagen og Frederik Winthers vej.

Der er samlet lavet 22 borerer fordelt på borerer udført for COWI og Jysk Geoteknik. Borererne B11-B12 og B14-B16 er udført på land og er afsluttet 24.0 á 26.0 meter under terræn (m.u.t.). I borererne er der øverst truffet fyld, bestående af sand, gytje og ler til 3.6 á 6.6 m.u.t., underlejret af postglacial gytje til 10.3 á 11.0 m.u.t., og i boring B11, B14 og B15 postglacialt sand og grus til 10.8 á 12.2 m.u.t. Herunder er truffet sennglacialt sand til 20.2 á 25.0 m.u.t. Under den sennglacial sand er der truffet glacialt fedt ler og stedvist moræneler, sandlag til bunden af borererne.

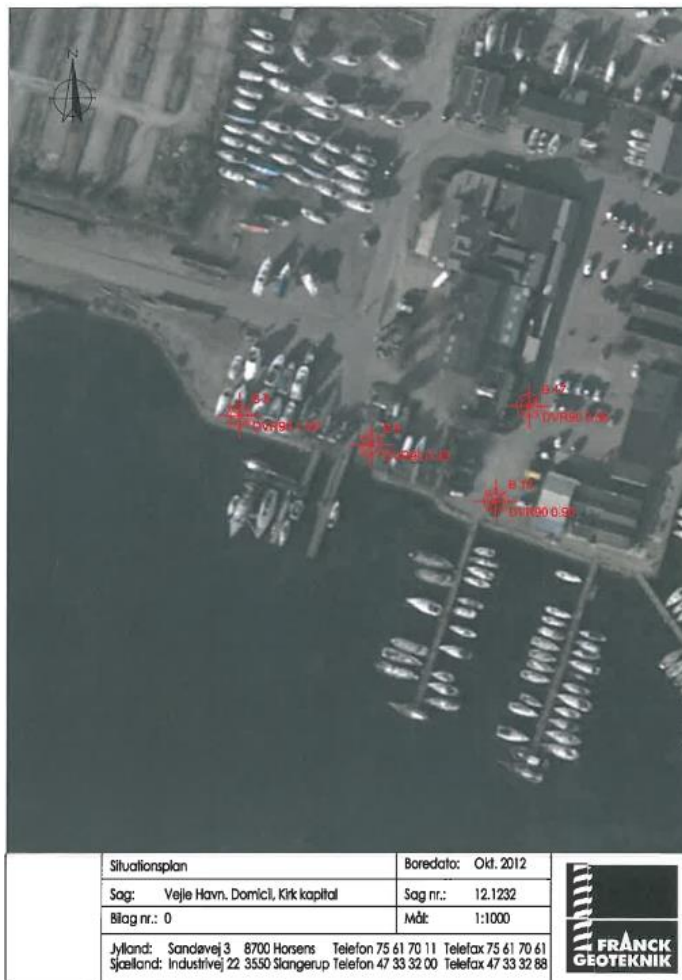
Figur 5-3 Situationsplan over supplerende boringer.

Franck Geoteknik har udført 4 supplerende geotekniske prøveboringer på Vejle Havn, november 2012, i forlængelse med COWIs geotekniske undersøgelsesrapport, november 2011. Situationsplan over boringernes placering kan ses på nedstående figur.

Boringerne, som er udført på land, beskrives som følgende: Øverst i boringerne er der truffet varierende mægtigheder af fyldjord med lagtykkelser mellem ca. 2.0 á 5.3 m. Fyldlagene udføres primært af sand dog med indbygget fyldlag af ler, og gytje. Under fyldlagene er der truffet postglaciale aflejringer af gytje som alle stopper mellem kote -9.0 á -10.0. Gytjen underlejres af marint og smeltevandsaflejret sand samt grus til endt boreddybde 20.0 m under terræn i boring 8-9. I boring 10 og 17 underlejres de marine- og smeltevandsaflejrede sand- og grusaflejringer fra ca. kote -23, af fedt – meget fedt glacialt ler. Boringerne afsluttet 25.0 á 26.0 m under terræn i hhv. glacialt sand og meget fedt ler.

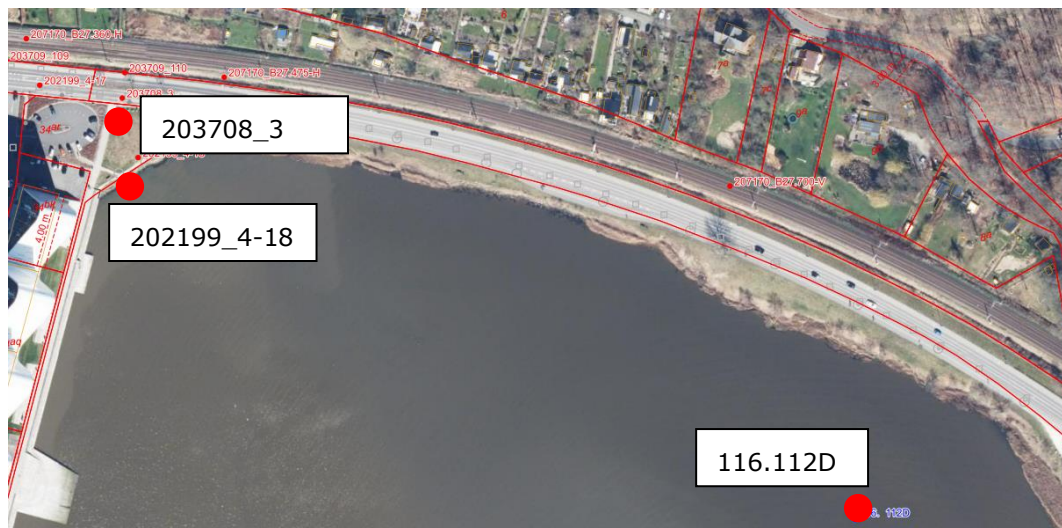
fyldaflejringer til ca. 2 á 3 m under terræn. Herunder træffes postglaciale aflejringer af gytje, tørv, sand og grus til ca. 8 m under terræn. Herunder træffes glacielle aflejringer. I boring 116.112D, som er udført på vand, er der truffet gytje til ca. 10 m under fjordbund. Gytjen underlejres af et mindre lag glacielle aflejringer, hvorunder der er truffet fedt ler.

Figur 5-4 Boringer Tirsbæk Strandvej.

Figur 5-4 viser en oversigt over boringer fra GeoAtlas Live i området mellem Bølgen og Skyttehusodden. I boringerne 203708_3 og 202199_4-18, ved Bølgen, træffes der

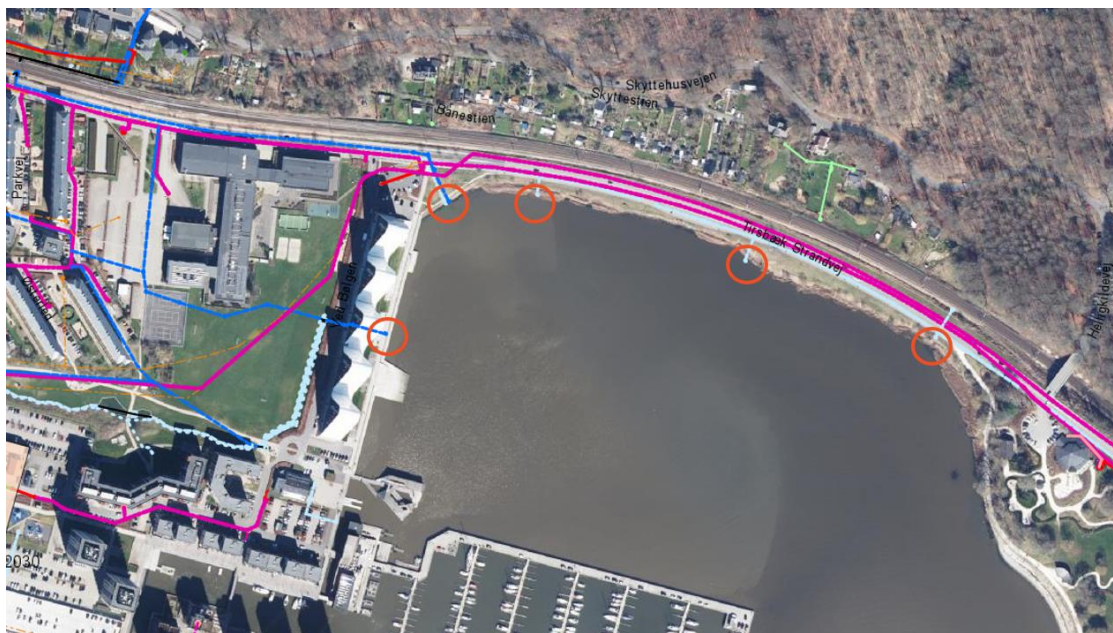
Figur 6-1 Oversigt over placeringer af udløb i og omkring området for "membranen". (Kilde: Webgraf – Vejle Spildevand).

Der er udarbejdet en oversigt over områdets udløb på Figur 6-1.

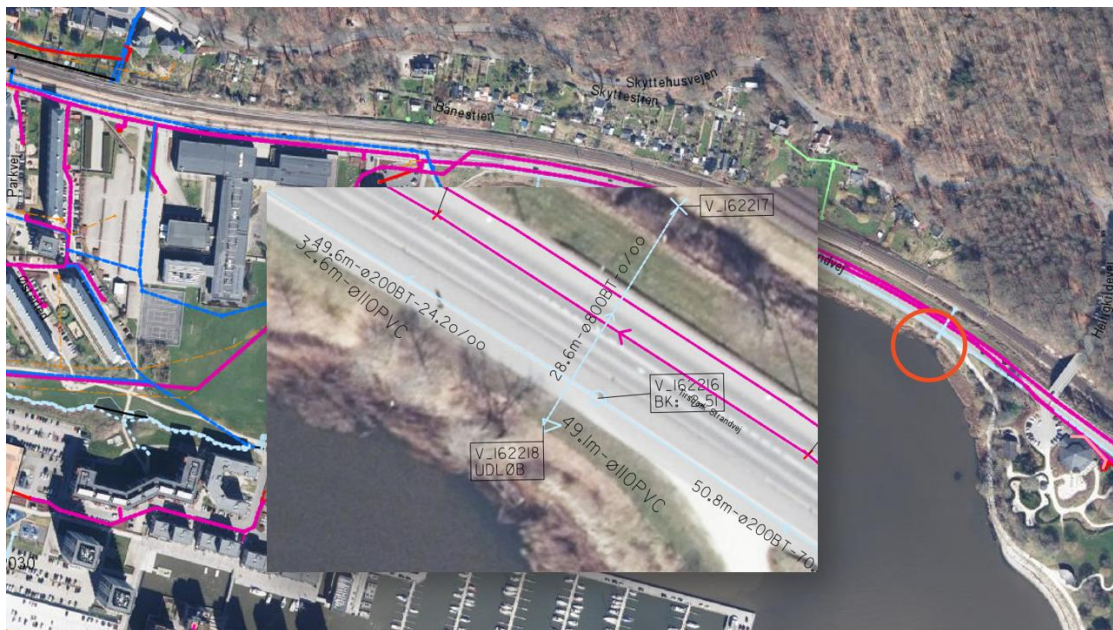
Figur 6-7 Udløb fra vejvand fra Tirsbæk Strandvej samt banegrøften. Dimension Ø800. (Kilde: webgraf – Vejle Spildevand).

Det sidste og østligste udløb afvander desuden banegrøfterne og er vist på nedenstående Figur 6-7:

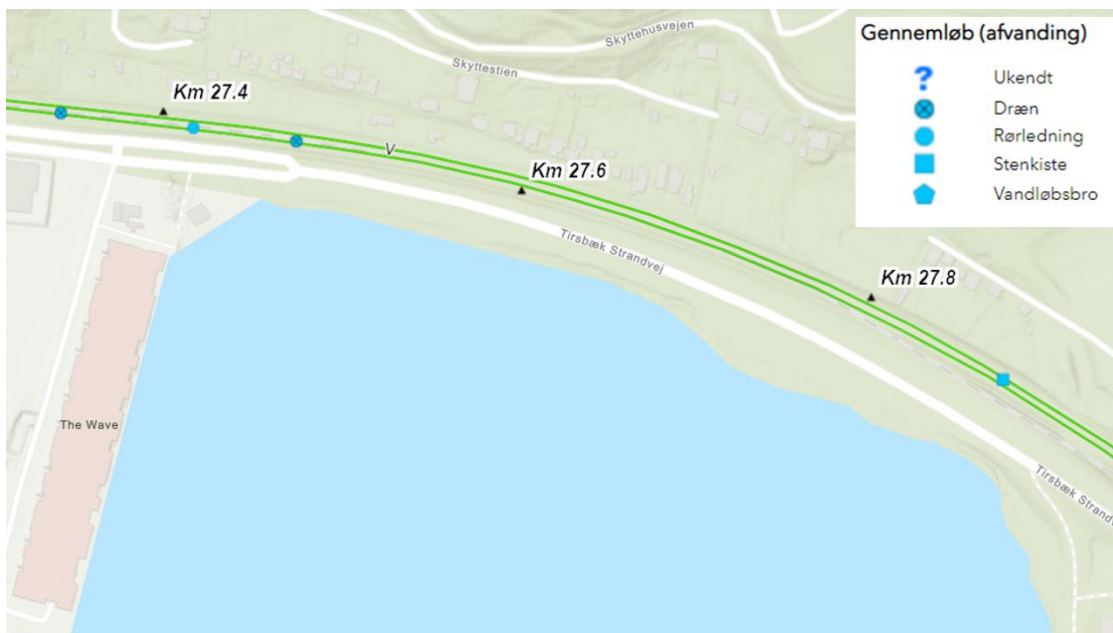
Figur 6-8 Figuren viser placering af stenkiste som forbinder banens nordlige og sydlige grøft. (Kilde. BaneDanmark BaneGis).
